การประชุมวิชาการนวัตกรรมด้านวิศวกรรมและเทคโนโลยีเพื่อเศรษฐกิจและสังคม ครั้งที่ 3
The 3rd Conference on Innovation Engineering and Technology for Economy and Society
วันที่ 29 มีนาคม 2563 ณ มหาวิทยาลัยเกษมบัณฑิต วิทยาเขตร่มเกล้า

การลดปัญหาของเสียในกระบวนการผลิตแผ่นครอบแผงเกียร์ Reducing waste problems in the production of gear panel covers

พลกฤษณ์ พลสร ธงชัย ดอนจันทร์เขียว พศวีร์ กองแก้ว ชานนท์ มุลวรรณ และสหรัตน์ วงษ์ศรีษะ
หลักสูตรวิศวกรรมอุตสาหการ คณะวิศวกรรมศาสตร์ มหาวิทยาลัยเกษมบัณฑิต

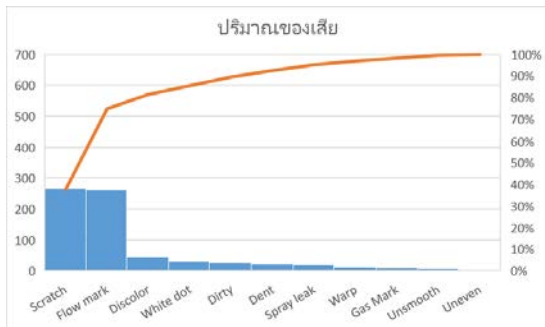
รูปที่ 2 แสดงปัญหาที่เกิดขึ้นในกระบวนการผลิตแผ่นกรอบ
แผงเกียร์ก่อนปรับปรุง

จากรูปที่ 2 แสดงปัญหาที่เกิดขึ้นในกระบวนการ
การผลิตแผ่นกรอบแผงเกียร์ (ก่อนการแก้ไข) จะเห็นได้ว่า
ปัญหาที่ทางคณะผู้จัดทำงานวิจัยจำเป็นต้องแก้ไขก่อน
คือลักษณะการเกิดรอยขีดข่วนบนชิ้นงาน จึงได้นำมา
วิเคราะห์ 4M โดยใช้ก้างปลา เพื่อวิเคราะห์ปัญหา

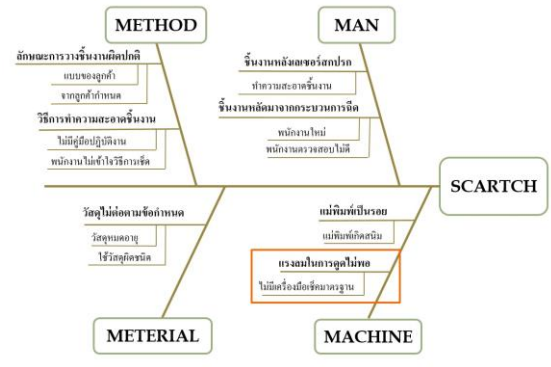
รูปที่ 3 แผนภาพก้างปลาแสดงสาเหตุของปัญหา

จากรูปที่ 3 การวิเคราะห์ด้วยแผนภาพก้างปลา
สาเหตุที่เกิดขึ้นคือรอยขีดข่วนที่ชิ้นงานแผ่นกรอบแผงเกียร์
คือ แรงลมที่ใช้ในการดูดควันจาก Laser ไม่พอทำให้มี
เขม่าตกลงบนชิ้นงาน เนื่องจากชิ้นงานมีไฟฟ้าสถิต จึงต้อง
มีการทำความสะอาดชิ้นงานด้วยผ้าชุบน้ำยา IPA ดังนั้นจึง
แก้ไขปัญหาโดยการติดตั้งเครื่อง ลดไฟฟ้า (Anti-Static) ที่
โต๊ะวางชิ้นงานก่อนนำเข้าเครื่อง Laser และติดตั้งใน
เครื่อง Laser ทั้งหมด 2 จุด

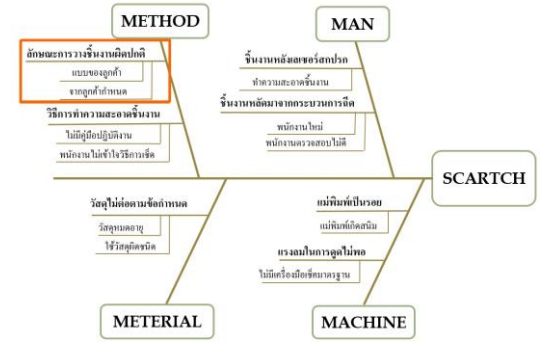
รูปที่ 5 แผนภาพก้างปลาแสดงสาเหตุของปัญหา

รูปที่ 5 ปัญหารอยขีดข่วน (Scratch) พบว่าระบบหน้าสัมผัสของอุปกรณ์จับงาน (Fixture) ทั้งสองมีลิ้งปนเปื้อนที่เป็นของแข็ง เช่น เศษเหล็ก เศษโลหะอื่น ขณะบรรจุชิ้นงาน การทำความสะอาด ชิ้นงานที่มีหน้าสัมผัสโดยตรงกับอุปกรณ์จับยึด จึงเกิดเป็นรอย ทำการแก้ไขโดยลดหน้าสัมผัสระหว่างอุปกรณ์จับและชิ้นงาน

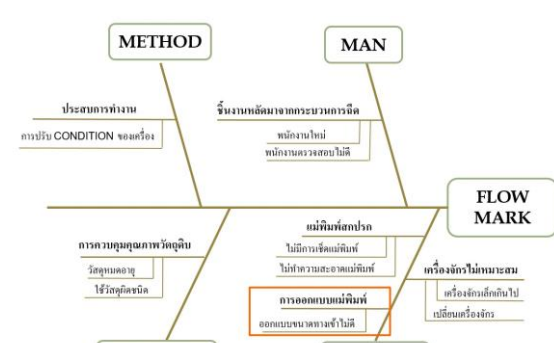
รูปที่ 7 แผนภาพก้างปลาแสดงสาเหตุของปัญหา

จากรูปที่ 7 ปัญหา Flow mark ในกระบวนการฉีดขึ้นรูปนั้น สาเหตุจากแม่พิมพ์มีทางไหล (Gate) ขนาดเล็กกว่ามาตรฐาน เพื่อให้พลาสติกเหลวไหลเข้าในแบบ (Cavity) การมีขนาดเล็กของ gate เกิดจากการขึ้นรูปแม่พิมพ์ และใช้แรงฉีดไม่เหมาะสมขณะทดสอบผลิต เมื่อผลิตต่อเนื่องจึงไม่สามารถผลิตทุกชิ้นตรงตามแบบ การ Flow mark จึงเป็นปัญหาชิ้นงานเสีย ดังนั้นการทดลองโดยการจำลองผ่านโปรแกรมคอมพิวเตอร์เพื่อตรวจสอบอัตราการใช้พลาสติกเหลวเข้าแม่พิมพ์ใช้ชิ้นงานตรงตามแบบมากขึ้น การเพิ่มขนาด Gate ให้มีขนาดกว้างกว่าเดิม พบว่าพลาสติกเหลวมีการไหลดีขึ้นและฉีดพลาสติกเหลวได้เต็มแบบ (Cavity) จากนั้นจึงได้ทดลองเพิ่มขนาด Gate ส่งผลให้ทางเข้าของพลาสติกเหลวไหลเป็นปกติโดยไม่มีของเสีย ขนาด ที่เพิ่ม 0.1 mm. ซึ่งได้จำลองผ่านโปรแกรมมากกว่าหนึ่งครั้ง จนกว่าจะพบว่าการใช้พลาสติกเหลวสามารถฉีดได้เต็มแบบ
