การประชุมวิชาการนวัตกรรมด้านวิศวกรรมและเทคโนโลยีเพื่อเศรษฐกิจและสังคม ครั้งที่ 3  
The 3<sup>rd</sup> Conference on Innovation Engineering and Technology for Economy and Society  
วันที่ 29 มีนาคม 2563 ณ มหาวิทยาลัยเกษมบัณฑิต วิทยาเขตร่มเกล้า

## การลดของเสียจากระบวนการผลิตฝาสูบรถจักรยานยนต์ โดยการประยุกต์ใช้เทคนิคซิกม่า

### Reduction of Defective Cylinder Head for motorcycle Production using Six Sigma Technique

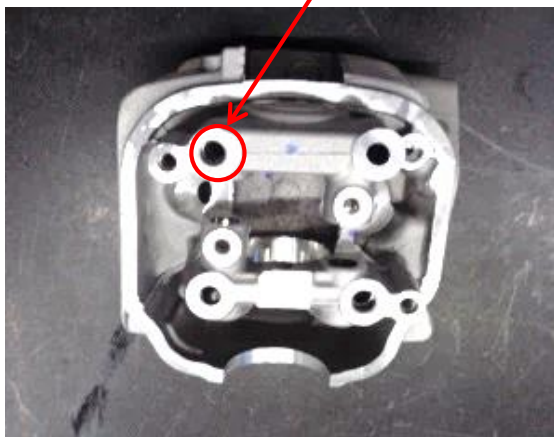
รูปที่ 1 แสดงผลิตภัณฑ์ฝาสูบรถจักรยานยนต์

ปัจจุบันปริมาณของเสียจากกระบวนการผลิตฝาสูบรถจักรยานยนต์ของโรงงานกรณีศึกษาที่มีจำนวนมาก โดยเฉพาะปัญหาตำแหน่งการเจาะรูไม่เหมาะสมที่มีขนาดของเส้นผ่านศูนย์กลาง 7.5 มิลลิเมตร ดังรูปที่ 1

การเจาะรูขนาด  
เส้นผ่านศูนย์กลาง  
7.5 มิลลิเมตร

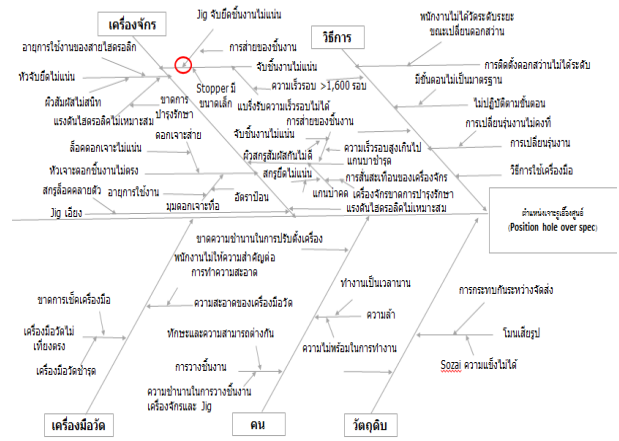
รูปที่ 5 แผนภาพแสดงเหตุและผลของปัจจัยที่มีผลต่อการเกิดปัญหาตำแหน่งการเจาะรูไม่เหมาะสมที่มีขนาดของเส้นผ่านศูนย์กลาง 7.5 มิลลิเมตร

3.2 การวัดเพื่อวิเคราะห์หาสาเหตุของปัญหา ด้วยแผนผังแสดงเหตุและผล สำหรับหัวข้อปัญหาตำแหน่งการเจาะรูไม่เหมาะสมที่มีขนาดของเส้นผ่านศูนย์กลาง 7.5 มิลลิเมตร ทางผู้วิจัยและทีมงานหลายๆฝ่ายได้ช่วยกันระดมสมอง (Brainstorm) เพื่อวิเคราะห์หาสาเหตุของปัญหา ดังรูปที่ 5

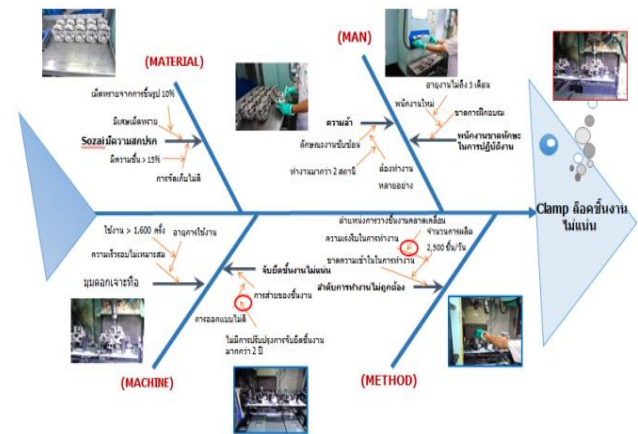
รูปที่ 6 แผนภาพแสดงเหตุและผลของปัจจัยที่มีผลต่อการเกิดปัญหา Clamp ล็อคชิ้นงานไม่แน่น

ทางกลุ่มผู้วิจัยได้นำปัญหาที่ได้จากก้างปลาแรกมาวิเคราะห์ในก้างปลาที่สองอีกครั้ง เพื่อหาความสัมพันธ์ของสาเหตุและผลให้ชัดเจนยิ่งขึ้น

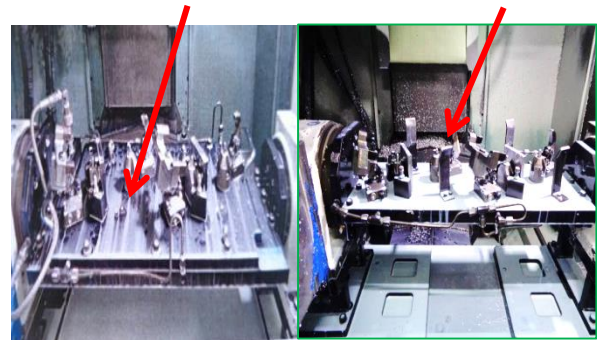
รูปที่ 8 ก่อนการปรับปรุงและหลังการปรับปรุง

ไม่มีตัวประกอบ

ตัวประกอบชิ้นงาน

3.4.1 หลังจากการออกแบบและติดตั้งอุปกรณ์ประกอบชิ้นงาน (Rough guide) เพื่อประกอบชิ้นงานไม่ให้เกิดการเคลื่อนที่ โดยอาศัยหลักการของ Stopper ซึ่งเป็นตัวรองชิ้นงานและเป็นตัวประกอบชิ้นงาน ทำให้พนักงานทำงานได้อย่างมีประสิทธิภาพและสะดวกมากขึ้น เป็นการป้องกันปัญหาการใส่ชิ้นงานไม่ลง JIG และลดปัญหาของเสียที่เกิดจากตำแหน่งการเจาะรูไม่เหมาะสมที่มีขนาดของเส้นผ่านศูนย์กลาง 7.5 มิลลิเมตร ได้ตามที่กำหนด

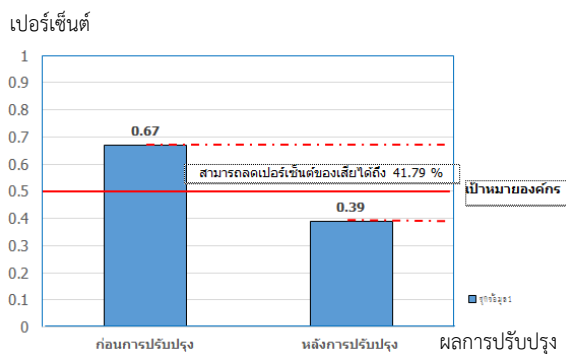
รูปที่ 10 สรุปผลก่อนและหลังการปรับปรุงผลิตภัณฑ์ผลิตฝาสูบรถจักรยานยนต์

การวิเคราะห์ปัญหาของเสียผลิตภัณฑ์ฝาสูบรถจักรยานยนต์จากการวิเคราะห์และทำการแก้ไขปรับปรุงอุปกรณ์จับยึดชิ้นงาน (Rough guide) และใบตรวจสอบชิ้นงาน (Check Sheet) เป็นผลให้สามารถของเสียที่เกิดขึ้นได้ดังรูปที่ 10

ดังนั้น สามารถสรุปได้ว่าการวิเคราะห์ปัญหาของเสียของผลิตภัณฑ์ฝาสูบรถจักรยานยนต์ในกระบวนการเจาะรูชิ้นงาน สามารถปรับปรุงการจับยึดชิ้นงานและการลงบันทึกใบตรวจสอบชิ้นงานได้อย่างชัดเจนและลดเปอร์เซ็นต์ของเสียลงได้ 41.79 % จากเดิม 0.67 % Defects ลดลงเหลือ

0.39 % Defects จึงมั่นใจได้ว่าสามารถแก้ปัญหาของเสียให้ลดลงได้ตามเป้าหมายที่กำหนด
