การประชุมวิชาการนวัตกรรมด้านวิศวกรรมและเทคโนโลยีเพื่อเศรษฐกิจและสังคม ครั้งที่ 2
The 2nd Conference on Innovation Engineering and Technology for Economy and Society
วันที่ 16 ธันวาคม 2561 ณ มหาวิทยาลัยเกษมบัณฑิต วิทยาเขต ร่มเกล้า

การแก้ปัญหาของเสียในกระบวนการขึ้นรูปยาง Waste Reduction in Rubber Molding Process

สุวรรณ บุตรดี¹ อนุพงศ์ วิฑูรย์รัมย์² อธิเชษฐ์ ไทยเจริญ³ และ สมภพ ทิมดิษฐ์⁴

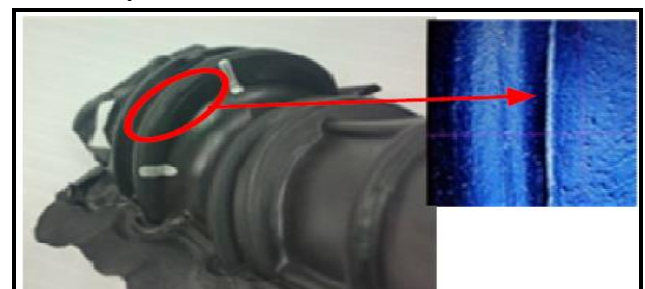
ภาพที่2 ลักษณะแผลของชิ้นงานที่เสีย

จากตารางที่ 1 ที่แสดงลักษณะของเสียประเภทต่างๆ เป็นข้อมูลการผลิตตั้งแต่เดือนมกราคม ถึงเดือนมีนาคม และได้นำข้อมูลนี้มาทำการแจกแจงลักษณะของเสียโดยแผนภูมิพาเรโต ตามภาพที่ 1 จากข้อมูลพบว่าลักษณะของเสียประเภทแผล เป็นลักษณะของเสียที่เกิดมากที่สุด ตามภาพที่ 2

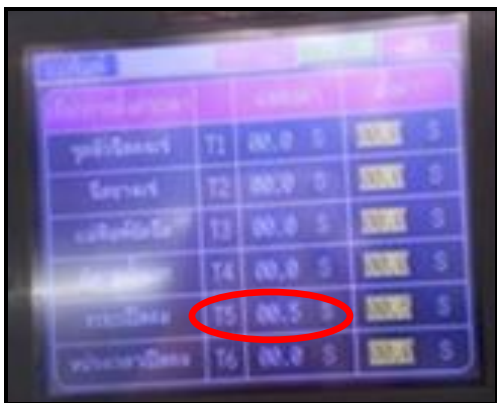
ภาพที่4 แสดงการปรับระยะเปิดลมเครื่องจักร

3.2.1 ระยะห่างของแม่พิมพ์ และ ช่วงเวลาการเปิดลมตั้งไว้ที่ 0.5 sec ซึ่งไม่เหมาะสม ทำให้ชิ้นงานเป็นผลที่ผิว

จากภาพที่4 แสดงพารามิเตอร์ที่ตั้งที่เครื่องจักร เพื่อให้เครื่องจักรทำการอัด และคลายแรงอัด เพื่อให้อากาศที่มีในเนื้อยาง และในโพรงหลุมแม่พิมพ์ถูกระบายออกขณะทำการฉีดชิ้นงาน ซึ่งหากระบบการอัดและคลายแรงอัดไม่ถูกต้องและเหมาะสม อากาศที่ระบายออกไม่หมดจะยังคงอยู่ในเนื้อยาง และเกิดเป็นโพรงอากาศในเนื้อยางส่งผลให้เนื้อชิ้นงานเกิดเป็นผลในที่สุด ซึ่งตามภาพค่าพารามิเตอร์ในการกำหนดระยะและจังหวะการอัด และคลายแรงอัดเป็นตัวเลขมีหน่วยเป็นวินาที

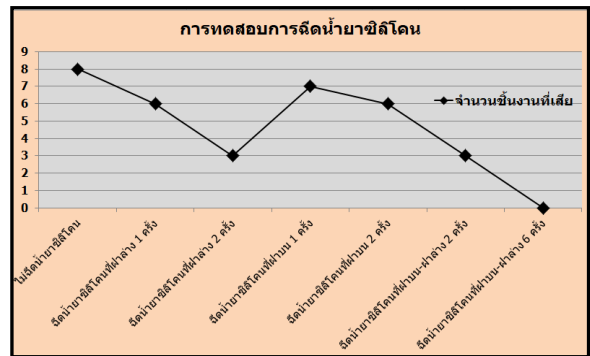
ภาพที่5 แสดงปริมาณการฉีดน้ำยาซิลิโคน

3.2.2 ปริมาณการฉีดน้ำยาซิลิโคนไม่คงที่

จากภาพที่5 เป็นการแสดงการทดสอบการฉีดน้ำยาซิลิโคนแบบ (น้ำยาซิลิโคน) ซึ่งน้ำยาซิลิโคนนี้จะช่วยให้การถอดชิ้นงานออกจากแกนแม่พิมพ์สามารถทำได้ง่าย เพื่อไม่ให้ชิ้นงานเกิดการฉีกขาด เพราะน้ำยาซิลิโคนจะมีส่วนประกอบที่เป็น Wax ทำให้มีความลื่น และช่วยให้ผิวสัมผัสของแม่พิมพ์มีความลื่น ช่วยให้การไหลของวัสดุดีขึ้น แต่ในขณะที่หากฉีดพ่นในปริมาณที่ไม่เหมาะสม เช่น ฉีดมากเกินไป ก็จะส่งผลให้เนื้อยางประสานกันไม่ติด เกิดรอยแตกเป็นผลที่แนวประสาน และหากฉีดน้อยเกินไปหรือไม่ฉีดก็จะส่งผลให้การไหลของวัสดุไม่ดีเท่าที่ควร ทำให้วัสดุไหลและประสานไม่ถึงกัน ส่งผลให้เกิดรอยแตกเป็นผลที่แนวประสานเช่นกัน โดยการออกแบบทดลองการฉีดน้ำยาซิลิโคนนี้กำหนดเป็นจำนวนครั้งในการบีบกำฉีดของภาชนะที่บรรจุน้ำยาซิลิโคนการฉีดน้ำยาซิลิโคน ซึ่งเป็นรูปแบบที่ได้ถูกออกแบบเพื่อทำการทดลอง เพื่อหาความเหมาะสมที่ดีที่สุด และทำการสรุปผลการทดลอง ซึ่งสามารถสรุปได้ว่า การฉีดน้ำยาซิลิโคนที่แม่พิมพ์นั้นหากไม่ได้ทำการฉีดเลยจะส่งผลให้ชิ้นงานเกิดเป็นผล ถึง 8 ชิ้น จากจำนวนการทดลอง 4 รอบการผลิต หากฉีดปริมาณที่น้อยเกินไปก็จะส่งผลให้ชิ้นงานเกิดผลได้ ทั้งนี้เพราะ การไม่ฉีดเลยหรือฉีดน้อยจะทำให้การไหลของเนื้อยางไม่ดีซึ่งจากการทดลองฉีดน้ำยาซิลิโคนที่แม่พิมพ์ทั้งบนและล่าง สรุปได้ว่าจำนวนครั้งในการบีบกำฉีดที่เหมาะสมมีจำนวนครั้งอยู่ที่ 6 ครั้ง การฉีดน้ำยาซิลิโคนไม่คงที่ กำหนดความถี่ในการฉีดน้ำยา

ซิลิโคน และกำหนดระยะเวลาในการตรวจสอบทุก 1 ชั่วโมง
โดยหัวหน้ากลุ่ม และ กำหนดเป็นมาตรฐานการทำงาน

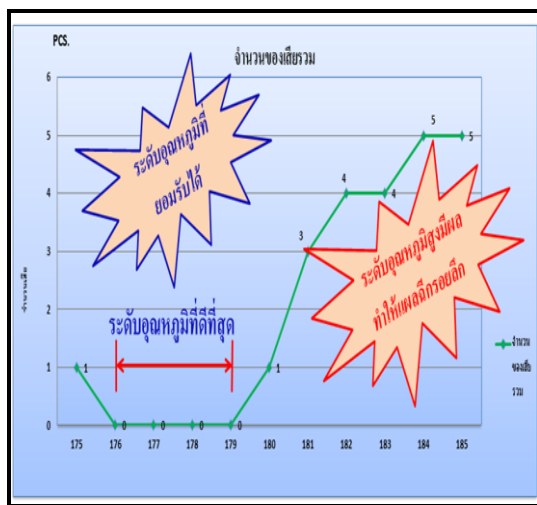
ภาพที่ 6 แสดงการทดลองอุณหภูมิ

3.2.3 อุณหภูมิแม่พิมพ์ไม่เหมาะสม

จากภาพที่ 6 อุณหภูมิแม่พิมพ์ไม่เหมาะสม
หลังจากได้มีการทบทวนอุณหภูมิโดย LAB แล้วพบว่า
อุณหภูมิที่ใช้ทำงานในปัจจุบันคือ 175-180 องศาเซลเซียส
จากผลการทดสอบพบว่าค่าการสุกตัวของยางอยู่ในค่าที่ต่ำ
จึงทำให้ชิ้นงานเป็นแผล และทำการทดลองเพิ่มอุณหภูมิเป็น
176-179 องศาเซลเซียส พบว่าค่าการสุกตัวของยางอยู่ในค่า
มาตรฐาน จึงกำหนดอุณหภูมิที่เหมาะสมที่สุดในการทำงาน
และ กำหนดระยะเวลาในการตรวจสอบทุก 2 ชั่วโมงโดย
หัวหน้ากลุ่ม

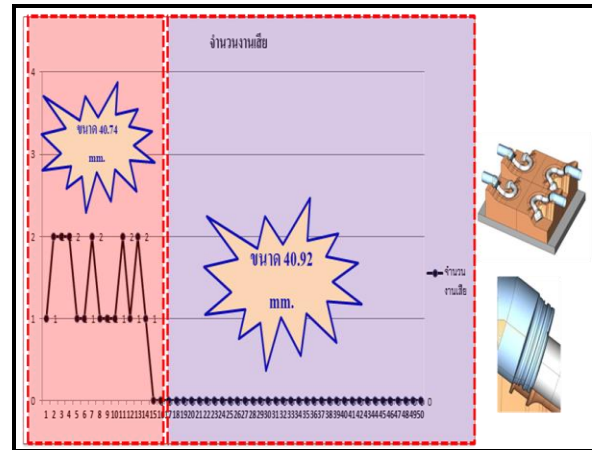
ภาพที่ 7 แสดงการทดลองแกนแม่พิมพ์

แกนแม่พิมพ์สึก และบาง เมื่อใส่ในแม่พิมพ์จะทำให้
ให้เกิดระยะห่างฝาแม่พิมพ์ประกบกันแล้วมีระยะห่างปิด
แม่พิมพ์แล้วไม่สนิททำให้เวลาฉีดยางแล้วยางไหลออกตาม
ระยะห่างที่เกิดขึ้นจึงทำให้ชิ้นงานเกิดแผล

จากภาพที่ 7 เป็นการตรวจวัดค่าขนาดของแกน
แม่พิมพ์ (Core Cavity) ซึ่งขนาดของแกนแม่พิมพ์โดย
มาตรฐานจะต้องมีขนาดเท่ากับขนาดที่ทำการออกแบบไว้
ตั้งแต่ขั้นตอนการออกแบบแม่พิมพ์ แต่เมื่อใช้งานระยะหนึ่ง
แกนแม่พิมพ์จะเกิดการสึกหรอ ให้การสวมประกบไม่สนิทซึ่ง
จะทำให้เกิดการรั่วไหลเมื่อทำการฉีดยางเข้าไปในหลุม
แม่พิมพ์การรั่วไหลของยางออกนอกหลุมแม่พิมพ์จะส่งผลให้
ปริมาณเนื้อยางที่เหลือในหลุมแม่พิมพ์หายไปส่งผลให้เกิด
เป็นแผลที่ตัวชิ้นงานซึ่งจากการตรวจวัดค่าแกนแม่พิมพ์พบว่า
ขนาดที่วัดได้มีค่าเท่ากับ 40.74 มิลลิเมตรซึ่งการออกแบบ
กำหนดไว้ที่ 40.92 มิลลิเมตรและเมื่อนำไปทดลองทำการ
ผลิตพบว่าขนาดแกนที่เล็กกว่าค่าที่ออกแบบไว้มีการรั่วไหล
ของเนื้อยางออกนอกหลุมแม่พิมพ์ ละชิ้นงานเกิดเป็นแผล
ดังนั้นจึงได้นำแกนแม่พิมพ์ไปทำการแก้ไขให้มีขนาดเท่ากับ
ขนาดที่ออกแบบไว้โดยการเชื่อมพอกให้มีเนื้อแกนขึ้นมา
และทำการกลึงขนาดให้ได้ตามที่ออกแบบไว้ แล้วนำมาทำ
การทดลองการผลิต พบว่าไม่มีการรั่วไหลของเนื้อยางออกมา
นอกหลุมแม่พิมพ์ และไม่พบการเกิดแผลที่ตัวชิ้นงาน จึงได้

นำแกนแม่พิมพ์ไปทำการแก้ไขใหม่โดยการเชื่อมพอกแกนให้
ใหญ่ขึ้น เพื่อให้ปิดสนิทเวลาประกบกับฝาบน และฝาล่าง
ของแม่พิมพ์
