## การวิเคราะห์การแตกหักของเฟืองเกียร์ปั๊ม

### The Analysis Fracture of the Gear Pump

ปรีดี บุตรโคตร<sup>1\*</sup>, ภูมิรินทร์ ลินเลื่อ<sup>1</sup>, ปัญญา ทองสุข<sup>1</sup>, ชานนท์ มุลวรรณ<sup>2</sup>, สำเร็จ เนตรภู<sup>2</sup>

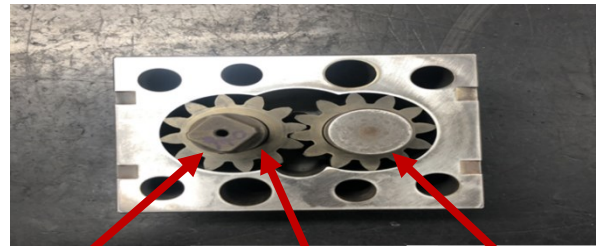
ภาพที่ 2 เกียร์ปั๊มที่เกิดการแตกหัก

เฟืองขับ                      เฟืองที่แตกหัก                      เฟืองตาม

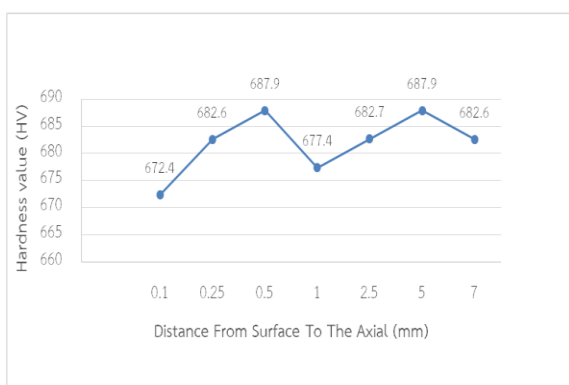
ภาพที่ 4 ความแข็งของเฟืองที่เสียหายโดยวัดจากขอบฟิวด้านนอกถึงแกนกลางของเฟือง

ค่าความแข็งสูงสุดที่ผิวเฟืองเท่ากับ 687.9 HV และ ค่าความแข็งต่ำที่สุดบริเวณรอยแตกหักของเฟืองเท่ากับ 633.1 Hv

ความแข็งของเฟืองเกียร์บี้มใกล้เคียงกับค่าเฉลี่ยเท่ากับ 681.92 Hv

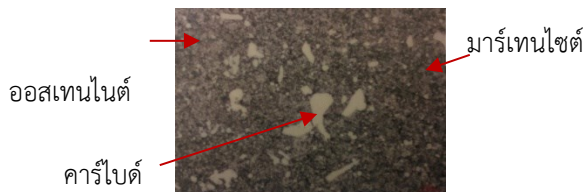
ภาพที่ 6 โครงสร้างจุลภาคของเฟือง

โครงสร้างจุลภาคของเกียร์บี้ม โครงสร้างประกอบด้วยคาร์ไบด์ (สีขาว) และออสเทนไนต์ (สีเหลืองอ่อน) ตกค้างกระจายอยู่ในโครงสร้างหลักมาร์เทนไซต์ (สีดำ)

โครงสร้างจุลภาคประกอบด้วยเฟสของคาร์ไบด์และออสเทนไนต์ตกค้างกระจายตัวอยู่ในโครงสร้างหลัก (Matrix) มาร์เทนไซต์

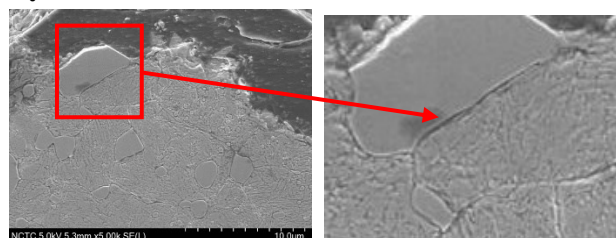
ภาพที่ 7 ตำแหน่งเริ่มต้นของการแตกหักจาก SEM

กำลังขยาย 5000 เท่า

การแตกหักจะเกิดขึ้นที่โคนของฟันเฟือง รอยแตกจะเกิดตามแนวขอบเกรนซึ่งโดยปกติเกิดจากขอบเกรนซึ่งอ่อนแอและเปราะ ลักษณะดังกล่าวเป็นการแตกหักแบบเปราะ [ 5 ]

ภาระที่เกิดจากการถ่ายโอนพลังงานกลระหว่างฟันเฟืองทำให้เกิดความเค้นที่โคนฟันเฟืองเท่ากับ 228.29 MPa แต่ความแข็งแรงที่จุดยืดของวัสดุที่ใช้ทำเฟืองเท่ากับ 330 MPa การรับภาระซ้ำ ๆ ของเฟืองเกิดความเค้นที่เป็นจุด (Concentration Stress) มีค่าเกินความแข็งแรงที่จุดยืด ทำให้เป็นจุดเริ่มต้นของรอยแตก รอยแตกจะแผ่ขยายออกไปและแตกหักในที่สุด

การแตกหักของเฟืองเกียร์บี้มเกิดขึ้นเนื่องจากการล้า และเป็นการแตกหักแบบเปราะ
