## การลดของเสียในกระบวนการเคลือบผิวคัตติ้งทูลส์ทั้งสแตนคาร์ไบด์

### Reducing waste in the coating process for tungsten carbide cutting tools.

ทงศักดิ์ พิฑาคำ<sup>1</sup>, วีรญา กรทิพย์<sup>1</sup>, ชานนท์ มุลวรรณ<sup>1</sup>, สหรัตน์ วงษ์ศรีษะ<sup>2</sup>, อุกฤษณ์ ไชยคงทอง<sup>3</sup>

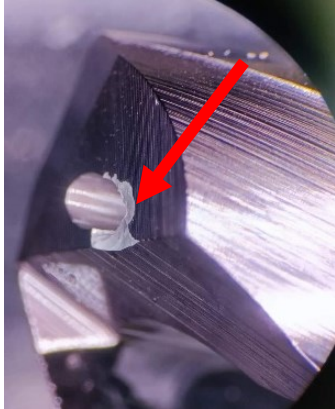
ภาพที่ 1 ชีงงานเกิดรอยแตกบริเวณรูน้ำมันหล่อเย็น (Coolant)

จากภาพที่ 1 และ 2 ตามลูกศรชี้คือ ชีงงานที่เกิดจากการแตกหัก สาเหตุเกิดจากชีงงานกระทบกันเองขณะหยิบจับและชีงงานกระทบกับตัวจับชีงงาน (Holder)

2) "ชิ้นงานเกิดรอยแตก" จากตรวจสอบเจอผู้ปฏิบัติงานต้องแยกชิ้นงานเสียออก และติดต่อไปยังบริษัทที่ส่งงานเคลือบผิวชิ้นงาน หากลูกค้าเห็นว่าไม่ได้เป็นอุปสรรคในการใช้งานตัดเฉือน จะเริ่มเข้าสู่กระบวนการประกอบได้ และทำการจัดวางรูปแบบชิ้นงานให้ไม่ใกล้กันมากจนเกินไป เพื่อลดความเสี่ยงในการกระทบกันของชิ้นงาน จัดวางชิ้นงานในถาดใส่ชิ้นงานให้มีระยะห่างกัน 1 ช่อง เพื่อป้องกันการเกิดชิ้นงานชนกันเองขณะทำการหยิบจับประกอบ และ สะดวกในการตรวจสอบคราบน้ำมันตกค้างบริเวณคมตัด ร่องคายเศษ

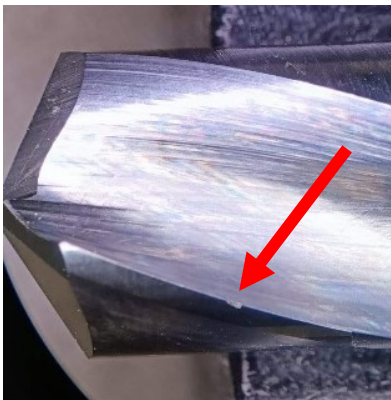
ภาพที่ 2 รอยแตกบริเวณด้านข้างของชีงงาน

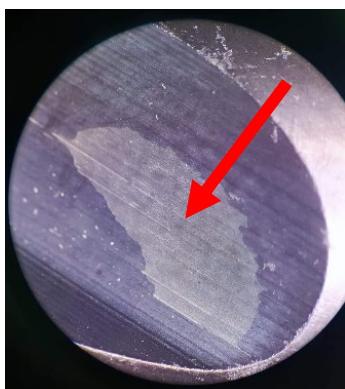
ภาพที่ 3 สารเคลือบผิวหลุดลอกบริเวณร่องคายเศษ

จากภาพที่ 3 ตามลูกศรชี้คือสารเคลือบผิวหลุดลอกบริเวณร่องคายเศษสาเหตุที่ชีงงานมีคราบน้ำมันตกค้างบริเวณร่องคายเศษ

1) "การตรวจสอบคราบน้ำมันบนผิวชิ้นงาน" หากตรวจสอบเจอพบหนึ่งชิ้นงานที่มีคราบน้ำมันตกค้างอยู่ ถาดใส่ชิ้นงานคัตติ้งทูลส์ถาดรองนั้น ๆ จะต้องนำชิ้นงานไปล้างทำความสะอาด(Ultrasonic)ใหม่ทั้งหมด

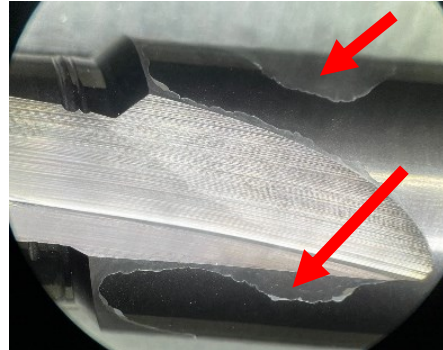
ภาพที่ 4 สารเคลือบผิวหลุดลอกบริเวณด้านข้าง

จากภาพที่ 4 และ 5 การหลุดลอกของผิวเคลือบเดิมที่ทำการเคลือบผิวค้ตั้งทูลส์มากกว่า 1 ชั้น สาเหตุเกิดจากการเคลือบผิวใหม่ที่ทับกับผิวเคลือบเดิมจึงหลุดลอกของสารเคลือบผิวแบบหลายชั้น (multi-layer coating)

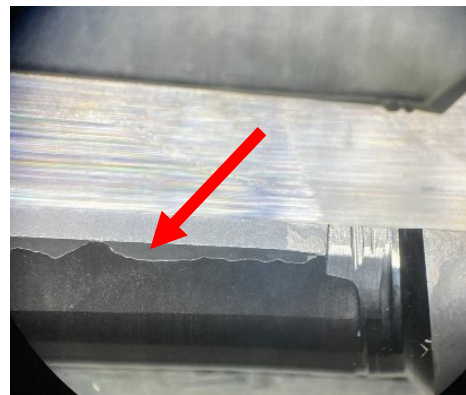
ภาพที่ 5 สารเคลือบผิวหลุดลอกบริเวณคมตัด

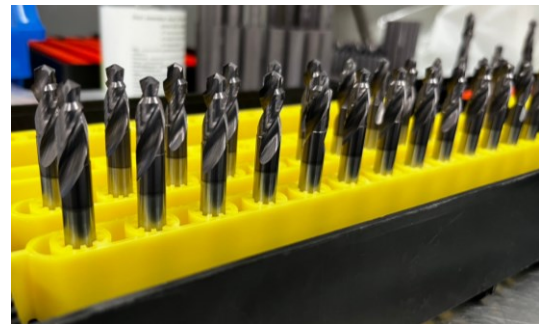
ภาพที่ 14 จัดวางชิ้นงานโดยที่ไม่เว้นช่องว่าง

การจัดวางชิ้นงานมีความใกล้ชิดมากจนเกินไป ในการปฏิบัติงานก่อให้เกิดความเสี่ยงมีโอกาสที่ชิ้นงานเกิดการกระทบกัน เป็นสาเหตุก่อนเกิดคมตัดชิ้นงานแตกหักได้ และเป็นเหตุให้ต้นทุนในการผลิตการเคลือบผิวคัตติ้งทูลส์ประเภททั้งสแตนคาร์ไบด์ขึ้น
