การบำรุงรักษาเชิงป้องกันเครื่องเจียรใน Walter Helitronic Power ระบบควบคุม Andron Preventive maintenance for grinding machine Walter Helitronic Power Andron controller system.

The objective of this research aims to reduce the unplanned downtime. Resulting from the breakdown of equipment parts of the Walter Helitronic Power Andron control system. Applying the principles of statistical analysis and data analysis. Preventive maintenance to reduce the rate of damage Along with creating a preventive maintenance manual, there is a systematic shutdown of the machine for maintenance. Electronic components are inspected for protection against scrap, metal powder, tungsten carbide compound powder and electronic oil stains. Mechanic system oil mist extractor. Replace the spare pare before the end of its lifetime. Preventive maintenance able to reduce machine breakdown from 820 hours to 60 hours per year overall equipment effectiveness of machines increased 16.83 percent from 80.19 percent to 97.02 percent. And reduce the cost of maintenance of defective parts up to 2,365,430 baht. The result of the operation can be applied to solve the problem of grinding machine break down that unplanned to

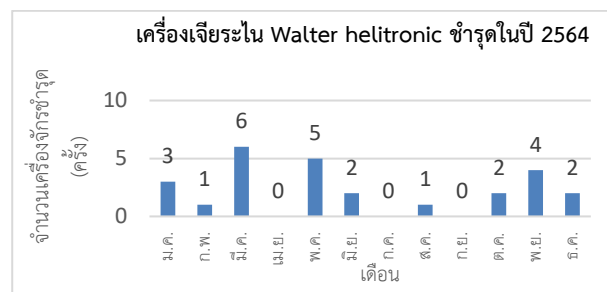
ในปี 2564 เครื่องเจียระไน Walter Helitronic Power ระบบควบคุม Andron เกิดการชำรุด 26 ครั้ง แสดงเป็นแผนภูมิดังภาพที่ 1 เกิดการหยุดเครื่องจักรที่ไม่เป็นตามแผน ส่งผลให้เกิดการสูญเสียมูลค่าในการบำรุงรักษาและสูญเสียมูลค่าต้นทุนเวลาการผลิต

ภาพที่ 1 แผนภูมิจำนวนเครื่องเจียระไน Walter Helitronic Power ระบบควบคุม Andron ที่เกิดการชำรุดในปี 2564

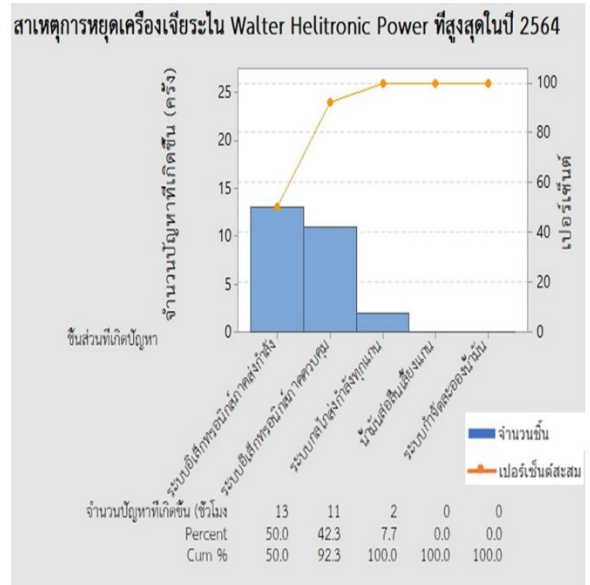
ภาพที่ 2 แผนภูมิพาเรโตแสดงชิ้นส่วนที่เกิดการชำรุดสูงสุด

จากภาพที่ 2 ในปี 2564 สาเหตุการหยุดเครื่องจักรที่ไม่ เป็นตามแผนเกิดจากระบบอิเล็กทรอนิกส์ภาคส่งกำลังชำรุด 13 ครั้ง คิดเป็น 52 เปอร์เซ็นต์ ของการชำรุดตลอดทั้งปี 2564 ระบบอิเล็กทรอนิกส์ภาคควบคุมชำรุด 10 ครั้ง คิดเป็น 40 เปอร์เซ็นต์ ในส่วนประสิทธิภาพของเครื่องจักรลดลงจาก ระบบกลไกส่งกำลังเป็นการหยุดเครื่องจักรตามแผนเพื่อทำ การบำรุงรักษาเชิงป้องกันของ Walter การบำรุงรักษาบอล สกรูแกน X 1 ครั้งคิดเป็น 4 เปอร์เซ็นต์ และฟันเฟืองตัว หนอนส่งกำลังของแกน C 1 ครั้งคิดเป็น 4 เปอร์เซ็นต์ น้ำมันหล่อลื่นและระบบกำจัดละอองน้ำมันไม่ส่งผลให้เกิด การหยุดเครื่องจักร

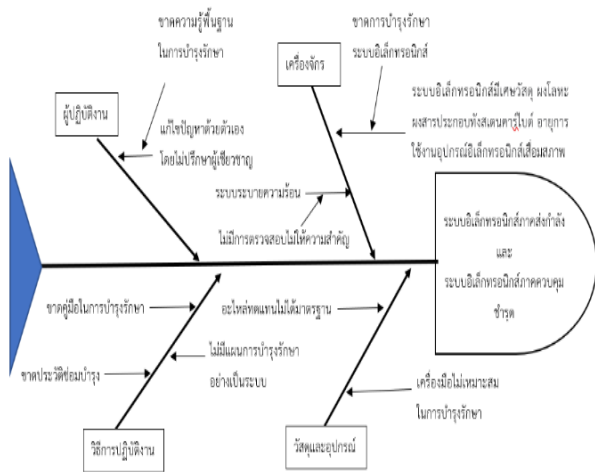
ภาพที่ 3 แฉงผังสาเหตุและผลแสดงการค้นหสาเหตุของการชำรุดในระบบอิเล็กทรอนิกส์กำลังกำลังและภาคควบคุม

จากภาพที่ 3 แฉงผังสาเหตุและผลแสดงถึงปัญหาที่ส่งผลให้ระบบอิเล็กทรอนิกส์ชำรุดแยกเป็น 1. ผู้ปฏิบัติงาน (Man) แก้ไขปัญหาด้วยตัวเองโดยไม่ปรึกษาผู้เชี่ยวชาญ 2. เครื่องจักร(Machine) เศษวัสดุ ผงโลหะ ผงสารประกอบทั้งสแตนคาร์ไบด์และคราบน้ำมันในระบบอิเล็กทรอนิกส์ ระบบระบายความร้อน อายุการใช้งานที่เสื่อมสภาพของอุปกรณ์อิเล็กทรอนิกส์ 3. วัสดุและอุปกรณ์(Materials) การใช้เครื่องมือไม่เหมาะสมในการบำรุงรักษาอะไหล่ทดแทนไม่ได้มาตรฐาน 4. วิธีดำเนินการ(Method) ไม่มีแผนการบำรุงรักษาอย่างเป็นระบบและไม่มีคู่มือในการบำรุงรักษา

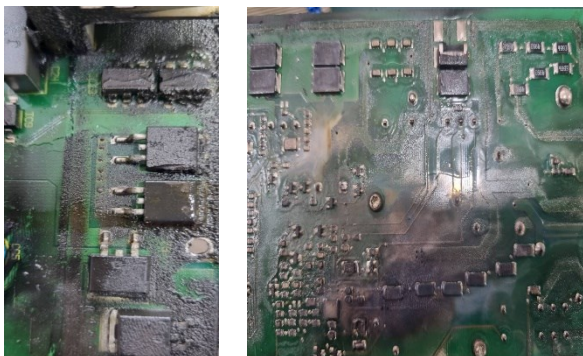
ภาพที่ 4 การชำรุดที่ Power Supply Drive

จากภาพที่ 4 การชำรุดเกิดจากเศษวัสดุชิ้นงาน ผงโลหะ ผงสารประกอบทั้งสแตนคาร์ไบด์และคราบน้ำมันในระบบอิเล็กทรอนิกส์ ทำให้เกิดการช็อต [3]

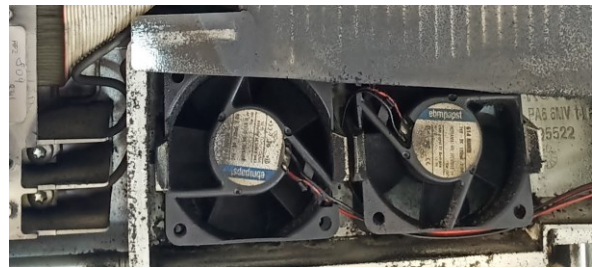
ภาพที่ 5 ระบบระบายความร้อนเสื่อมสภาพ

จากภาพที่ 5 ระบบระบายความร้อนไม่สามารถระบายความร้อนได้ดีเนื่องจากผงสารประกอบทั้งสแตนคาร์ไบด์ติดอยู่ที่ใบพัดลม มีผลทำให้อุปกรณ์อิเล็กทรอนิกส์มีอายุการใช้งานที่น้อยลง [4]

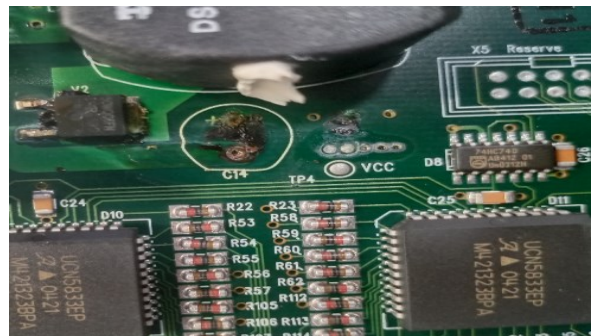
ภาพที่ 6 การชำรุดที่แผงวงจรอิเล็กทรอนิกส์

จากภาพที่ 6 การเสื่อมสภาพของตัวเก็บประจุทำให้สารอิเล็กทรอนิกส์รั่วมีผลทำให้แผงวงจรชำรุดเกิดความเสียหายต่อชิ้นส่วนอิเล็กทรอนิกส์ในส่วนอื่นๆ

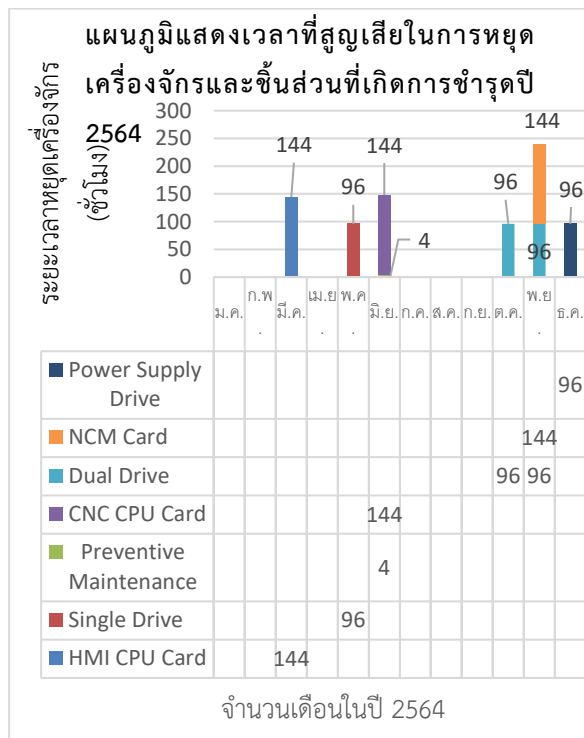
ภาพที่ 7 แผนภูมิแสดงเวลาที่สูญเสียในการหยุดเครื่องจักรและชิ้นส่วนที่เกิดการชำรุดมากที่สุดในปี 2564

จากภาพที่ 7 ในปี 2564 เวลาหยุดเครื่องจักรทั้งหมด 820 ชั่วโมง สูญเสียค่าใช้จ่ายในการบำรุงรักษา รวม 2,365,430 บาท แบ่งเป็น เดือนมีนาคม HMI CPU Card ชำรุดใช้เวลาในการบำรุงรักษา 144 ชั่วโมง ค่าเสียหายในการบำรุงรักษา 317,616 บาท เดือนพฤษภาคม Single Drive ชำรุดใช้เวลาในการบำรุงรักษา 96 ชั่วโมง ค่าเสียหายในการบำรุงรักษา 285,081 บาท เดือนมิถุนายนมีการหยุด

เครื่องจักรรวม 148 แบ่งเป็นหยุดตามแผน 4 ชั่วโมงเพื่อบำรุงรักษาเชิงป้องกันระบบกลไกส่งกำลังหยุดเครื่องจักรเนื่องจาก CNC CPU Card ชำรุดใช้เวลาในการบำรุงรักษา 144 ชั่วโมง ชั่วโมง ค่าเสียหายในการบำรุงรักษา 230,161 บาท เดือนตุลาคม Dual Drive ชำรุดใช้เวลาในการบำรุงรักษา 96 ชั่วโมง ค่าเสียหายในการบำรุงรักษา 343,550 บาท เดือนพฤศจิกายนหยุดเครื่องจักรรวม 240 ชั่วโมง แบ่งเป็น NCM Card ชำรุดใช้เวลาในการบำรุงรักษา 144 ชั่วโมง ค่าเสียหายในการบำรุงรักษา 206,795 บาท และ Dual Drive ชำรุดใช้เวลาในการบำรุงรักษา 96 ชั่วโมง ค่าเสียหายในการบำรุงรักษา 343,550 บาท เดือนธันวาคม Power Supply Drive ชำรุดใช้เวลาในการบำรุงรักษา 96 ชั่วโมง ค่าเสียหายในการบำรุงรักษา 295,127 บาท

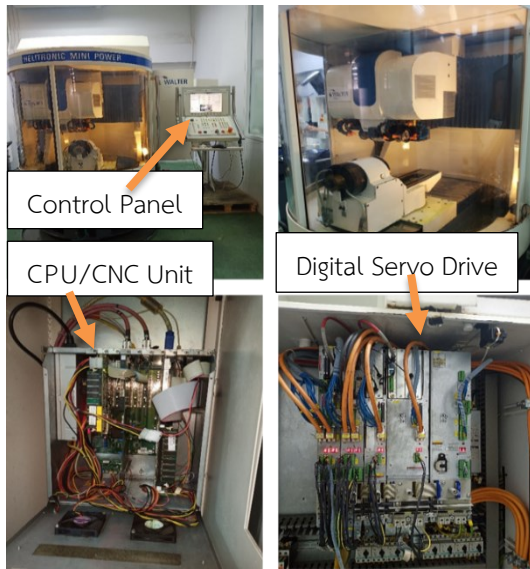
ภาพที่ 8 ชิ้นส่วนระบบอิเล็กทรอนิกส์ที่ต้องเปลี่ยนตามแผน

จากภาพที่ 8 ระบบอิเล็กทรอนิกส์แบ่งเป็น 2 ภาคการทำงาน 1. ระบบอิเล็กทรอนิกส์ภาคส่งกำลัง (Digital Drive) 2. ระบบอิเล็กทรอนิกส์ภาคควบคุมโดยมี CPU/CNC Unit และ Control Panel

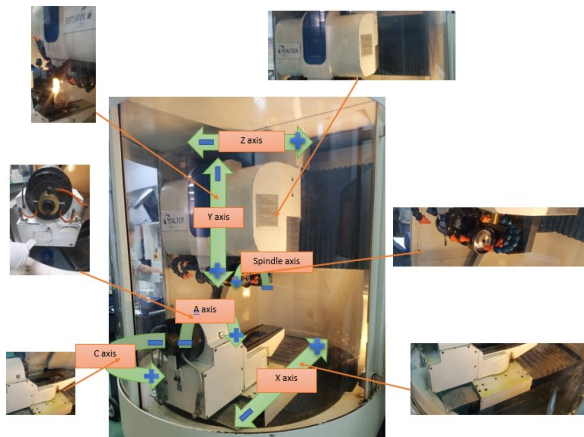
ภาพที่ 9 ชิ้นส่วนระบบกลไกส่งกำลังที่ต้องเปลี่ยนตามแผน

จากภาพที่ 9 ระบบกลไกส่งกำลังที่ต้องทำการบำรุงรักษาประกอบแบ่งเป็น 3 ประเภท 1.การเคลื่อนที่แบบเส้นตรงขับเคลื่อนโดยบอลสกรูแกน X,Y,Z และน้ำมันหล่อลื่นสำหรับบอลสกรู 2. การเคลื่อนที่แบบหมุนขับเคลื่อนโดยฟันเฟืองตัวหนอนแกน A, C และน้ำมันหล่อลื่นสำหรับฟันเฟืองตัวหนอน 3.ชุดขับเคลื่อนสปินเดินจากมอเตอร์

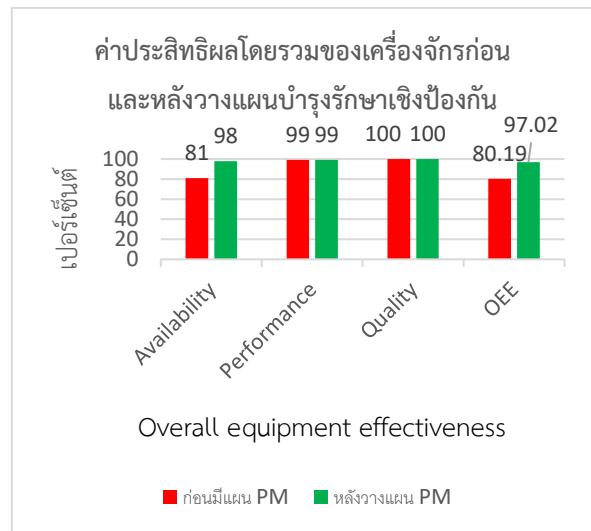
ภาพที่ 11 แผนภูมิแสดงค่าประสิทธิภาพโดยรวมของเครื่องจักรก่อนและหลังวางแผนบำรุงรักษาเชิงป้องกัน

จากภาพที่ 11 หลังจากวางแผนการบำรุงรักษาเชิงป้องกัน (PM : Preventive Maintenance) ค่าอัตราการเดินเครื่องจักร(Availablity) เพิ่มขึ้น 17 เปอร์เซ็นต์ จาก 81 เปอร์เซ็นต์ เป็น 98 เปอร์เซ็นต์และประสิทธิภาพค่าประสิทธิภาพโดยรวมของเครื่องจักร (OEE : Overall equipment effectiveness) เพิ่มขึ้น 16.83 เปอร์เซ็นต์จาก 80.19 เปอร์เซ็นต์ เป็น 97.02 เปอร์เซ็นต์
