## การกำหนดอายุการใช้งานของฮีตซีลอลูมิเนียมเกรด7022

#### Determination of service life of HEATSEAL Aluminum Grade 7022

#### To prevent downtime of machines in the production line

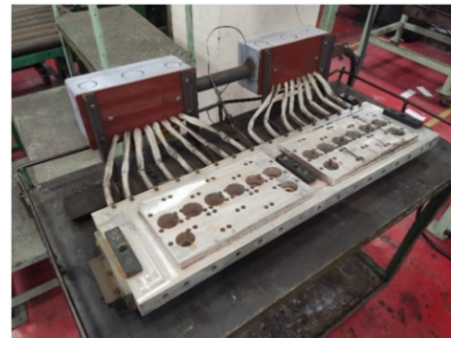
ภาพที่ 3 HEATSEAL N70 ที่จำเป็นต้องสร้างใหม่ขึ้นมาทดแทนตัวเก่า

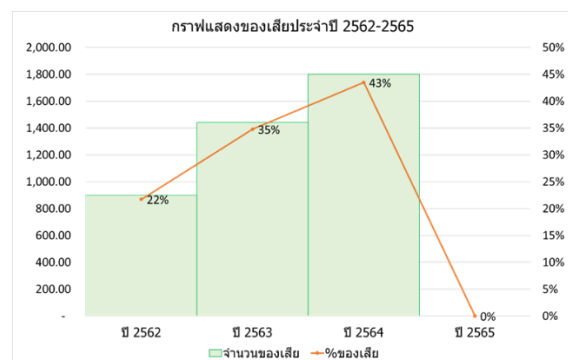
รูปกราฟที่ 4 กราฟเปรียบเทียบของเสียก่อนทำและหลังทำ

การกำหนดอายุการใช้งานของ HEATSEAL สำหรับการขึ้นชิ้นงานเครื่อง CNC และจำนวนการผลิตและปีที่หมดอายุการใช้งาน ได้ทำการสร้างขึ้นมาใหม่และได้ผลตอบรับพบว่าทำให้ในการขึ้นผลิตงานมีความชัดเจนขึ้นและสามารถตรวจสอบอายุการใช้งานได้ โดยอ้างอิงจากจำนวนลูกและปีการผลิตได้ระบุบนตัว HEATSEAL N70 และทำให้การเกิดของเสียในกระบวนการลดลงและไม่เกิดขึ้นอีกต่อไป
