การประชุมวิชาการนวัตกรรมด้านวิศวกรรมและเทคโนโลยีเพื่อเศรษฐกิจและสังคม ครั้งที่ 3  
The 3<sup>rd</sup> Conference on Innovation Engineering and Technology for Economy and Society  
วันที่ 29 มีนาคม 2563 ณ มหาวิทยาลัยเกษมบัณฑิต วิทยาเขตร่มเกล้า

## การศึกษาวิเคราะห์สาเหตุของการแตกหักของเพลาค้อเหวี่ยง เครื่อง Compressed Natural Gas (CNG) Compressor Failure Analysis a Crankshaft of Compressed Natural Gas (CNG) Compressor

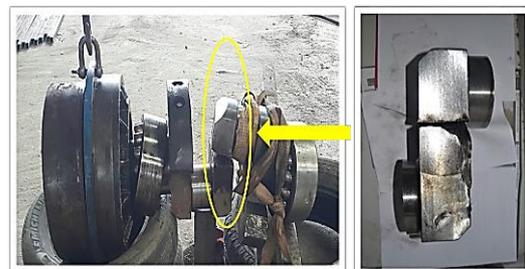
นำชิ้นส่วนคอเหวี่ยง มาตรฐาน 45 GBT 699 ที่เกิดการแตกหักมาทำการตรวจสอบพื้นผิวรอยแตก

รูปที่ 1 ตำแหน่งการแตกหักคอเหวี่ยง

- 2) จุดกำเนิดของรอยแตกหัก เกิดจากบริเวณรูที่ใช้ใส่น้ำมันหล่อลื่น

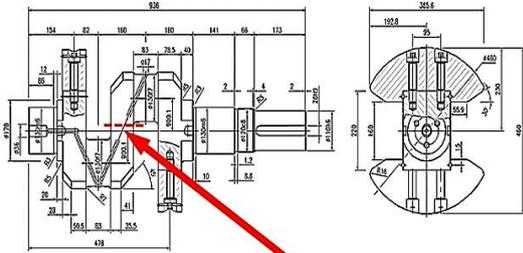
รูปที่ 2 ตำแหน่งรอยแตกบริเวณรูน้ำมัน

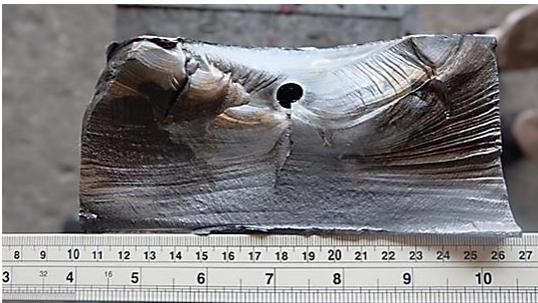
รูปที่ 3 ลักษณะพื้นผิวรอยแตกหักด้านบน

เหล็กที่นำมาใช้ทำการทดสอบพบความแข็งสูงสุด 271.3 Hv พื้นผิวมีรอย แตกลักษณะเป็นรอย Beach Marks และริ้วลายขนาน (Striations) ซึ่งลักษณะรอยแตกทั้งสองนี้แสดงให้เห็นว่าเป็นการเสียหายเนื่องจากการล้า (Fatigue) โครงสร้างจุลภาคบริเวณต่าง ๆ เช่น ผิวชั้นนอก Interface และจุดกึ่งกลางของเพลลา พบโครงสร้างจุลภาคประกอบด้วย เฟส Pearlite & Ferrite และยังพบจุดที่เป็น Defect ซึ่งมีสิ่งปนเปื้อนอยู่ภายในเนื้อโลหะซึ่งยังไม่สามารถระบุได้ว่าเป็นสารชนิดไหนหากมีเวลาและโอกาส จะทำการศึกษาและวิเคราะห์เพื่อเป็นประโยชน์ต่องานด้านวิศวกรรม

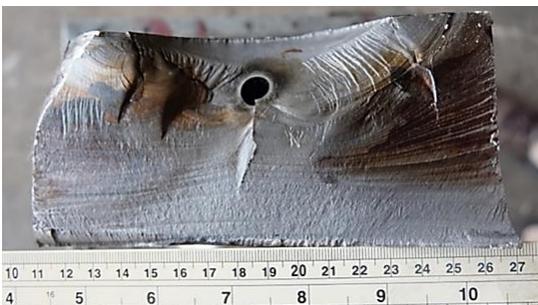
รูปที่ 4 ลักษณะพื้นผิวรอยแตกหักด้านล่าง

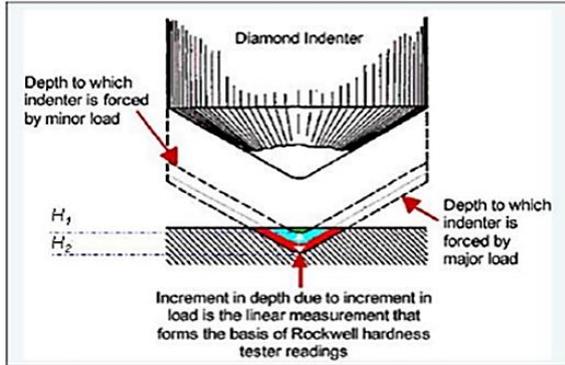
การทดสอบความแข็งแบบ Rockwell นี้ นิยมใช้กันอย่างแพร่หลายในภาคอุตสาหกรรมเนื่องจากสามารถทำการทดสอบความแข็งได้อย่างรวดเร็ว และสามารถอ่านค่าความแข็งได้จากเครื่องมือวัดโดยตรง โดยไม่จำเป็นต้องมีการแปรค่าจากการวัดเส้นผ่านศูนย์กลาง

รูปที่ 5 การวัดค่าความแข็งแบบ Rockwell

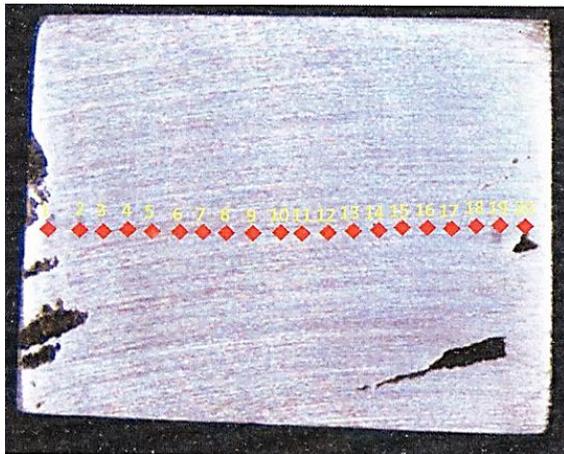
รูปที่ 6 ทดสอบความแข็งแรงของเหล็ก 45 GB/T 699 ด้วยเครื่อง Mitutoyo, HV-115 ทดสอบแรงกดที่ 10 Kgf

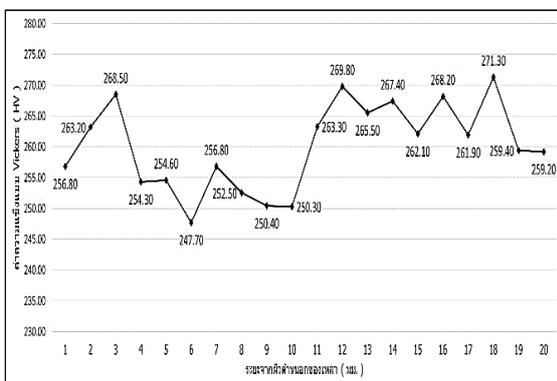
รูปที่ 6 กราฟแสดงค่าความแข็งของเหล็ก 45 GB/T 699 ที่ใช้ทดสอบ

จากการทดสอบความแข็งของเหล็กที่ใช้ทำ Crankshaft พบ ความแข็งสูงสุดที่ 271.3 Hv ต่ำสุด 247.7 Hv แสดงว่าวัสดุที่ทำไม่ได้ผ่านกระบวนการชุบแข็งหลังจากผ่านกระบวนการขึ้นรูป ด้วยการ Machine

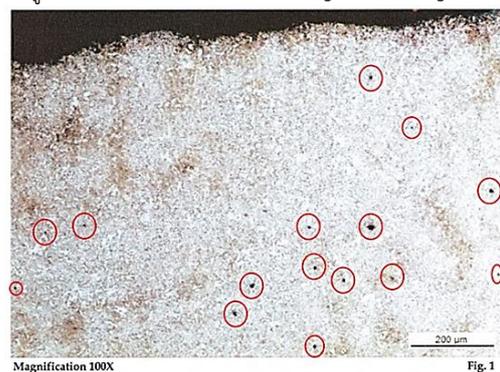
การตรวจสอบโครงสร้างจุลภาคโดยตรวจสอบชิ้นงานตัวอย่างที่ 1 เป็นด้านเดียวกับการวิเคราะห์ส่วนผสมทางเคมี การตรวจสอบอ้างอิงตามมาตรฐาน ASTM E407-07 โดยที่ใช้กำลังขยาย 100x และ 200x เตรียมผิวชิ้นงานตัวอย่างมีการเตรียมผิวขัดหยาบด้วยกระดาษทรายเบอร์ 240 400 600 1000 1200 2000 และขัดละเอียดด้วยผงเพชร ขนาด 1  $\mu\text{m}$  ใช้เวลาในการกัดกรด 10 วินาที ด้วยสาร Nital ความเข้มข้น 2% การตรวจสอบโครงสร้างจุลภาค เครื่อง Optical Microscope

รูปที่ 8 ตำแหน่ง Defect Fig 1-3 Magnification 100x

- 1) Crankshaft ของเครื่องอัด CNG เกิดการเสียหายชำรุด เนื่องจากพบสิ่งเจือปนในกระบวนการผลิต

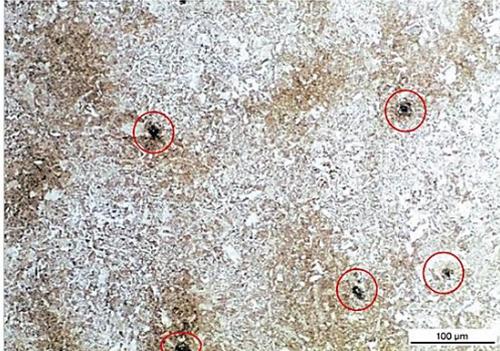
Magnification 200X Fig. 5

รูปที่ 9 ตำแหน่ง Defect Fig 5 Magnification 200x

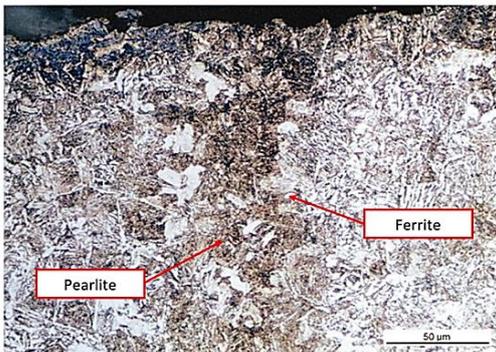
Magnification 500X Fig. 3

รูปที่ 10 ตำแหน่ง Fig 3 ของโครงสร้างจุลภาคของเพอร์ไรต์ - เฟอไรต์ ของเหล็ก Magnification 500x

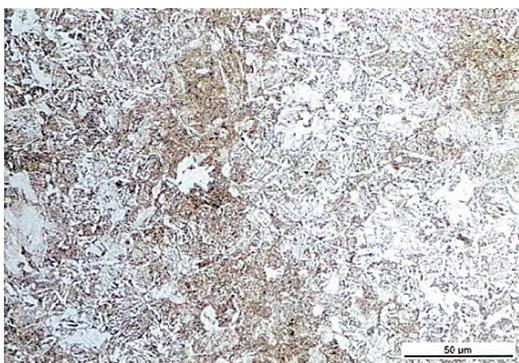
Magnification 500X Fig. 6

รูปที่ 11 ตำแหน่ง Fig 6 ของโครงสร้างจุลภาคของเพอร์ไรต์ - เฟอไรต์ของเหล็ก Magnification 500x

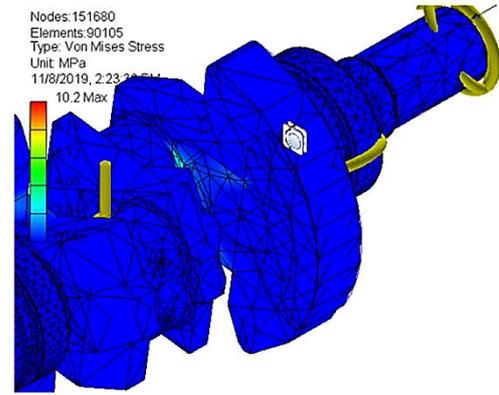
จำลองแบบสามมิติของเพลาคอเหวี่ยง โดยใช้ซอฟต์แวร์ Autodesk Inventor Professional ซอฟต์แวร์ Finite element (FEM) เพื่อการวิเคราะห์การแสดงผลของแรงบิดของเพลาคอเหวี่ยง จุดความเครียดสูงสุดซึ่งได้เปรียบเทียบกับผลทางทฤษฎี FEA

Nodes: 151680  
Elements: 90105  
Type: Von Mises Stress  
Unit: MPa  
11/8/2019, 2:23:31 PM  
10.2 Max

รูปที่ 12 ไฟไนต์เอลิเมนต์ ชนิดความเครียดทำให้เกิดความเครียด

ตารางที่ 3 ผลวิเคราะห์ โปรแกรมไฟไนต์เอลิเมนต์ (Finite Element Finite Element)

Name	Minimum	Maximum
Volume	39216700 mm <sup>3</sup>	-
Mass	307.851 kg	-
Von Mises Stress	0.00330031 MPa	10.2022 MPa
1st Principal Stress	-2.80906 MPa	14.7982 MPa
3rd Principal Stress	-11.8593 MPa	4.37256 MPa
