การประชุมวิชาการนวัตกรรมด้านวิศวกรรมและเทคโนโลยีเพื่อเศรษฐกิจและสังคม ครั้งที่ 2
The 2nd Conference on Innovation Engineering and Technology for Economy and Society
วันที่ 16 ธันวาคม 2561 ณ มหาวิทยาลัยเกษมบัณฑิต วิทยาเขต ร่มเกล้า

การแก้ปัญหาของเสียในกระบวนการขึ้นรูปยาง Waste Reduction in Rubber Molding Process

สุวรรณ บุตรดี¹ อนุพงศ์ วิฑูรย์รัมย์² อธิเชษฐ์ ไทยเจริญ³ และ สมภพ ทิมดิษฐ์⁴

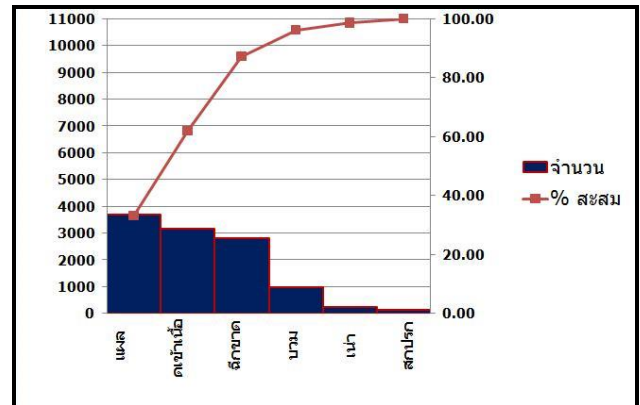
ภาพที่1 แผนภูมิพาราโตจัดลำดับจำนวนของเสียแต่ละประเภท

จากตารางที่ 1 ที่แสดงลักษณะของเสียประเภทต่างๆ เป็นข้อมูลการผลิตตั้งแต่เดือนมกราคม ถึงเดือนมีนาคม และได้นำข้อมูลนี้มาทำการแจกแจงลักษณะของเสียโดยแผนภูมิพาเรโต ตามภาพที่ 1 จากข้อมูลพบว่าลักษณะของเสียประเภทแผล เป็นลักษณะของเสียที่เกิดมากที่สุด ตามภาพที่ 2
