การลดข้อบกพร่องของระบบปรับอากาศในอาคารสูง

The Failure Reduction in Air Conditioning System in High Rise Building

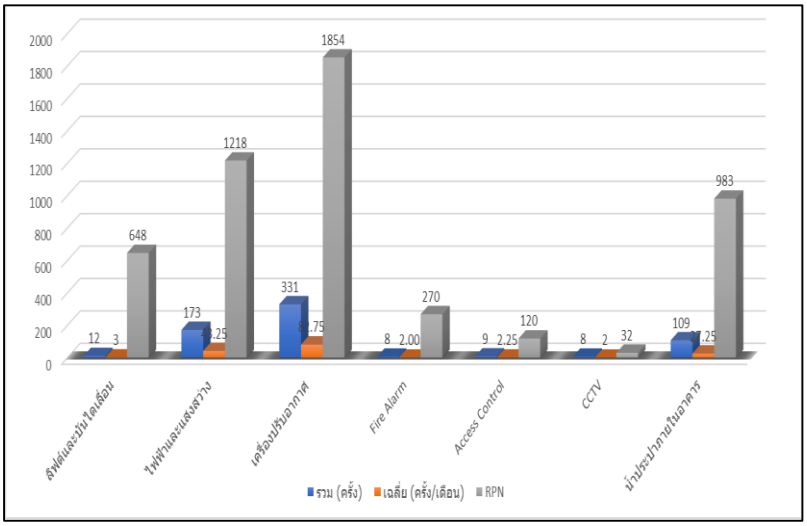
ภาพที่ 3 ค่าดัชนีความเสี่ยงของข้อบกพร่องแต่ละระบบ
ที่มา: จัดทำโดยผู้ศึกษา.

ผู้วิจัยได้พิจารณาค่าดัชนีความเสี่ยงของข้อบกพร่องหรือค่า RPN ทั้งหมดแล้วพบว่าข้อบกพร่องงานระบบปรับอากาศมีค่า RPN สูงที่สุดคือ 1,854 และปริมาณการแจ้งซ่อมระบบปรับอากาศอยู่ที่ 50.23% ของการแจ้งซ่อมทั้งหมด ดังภาพที่ 4

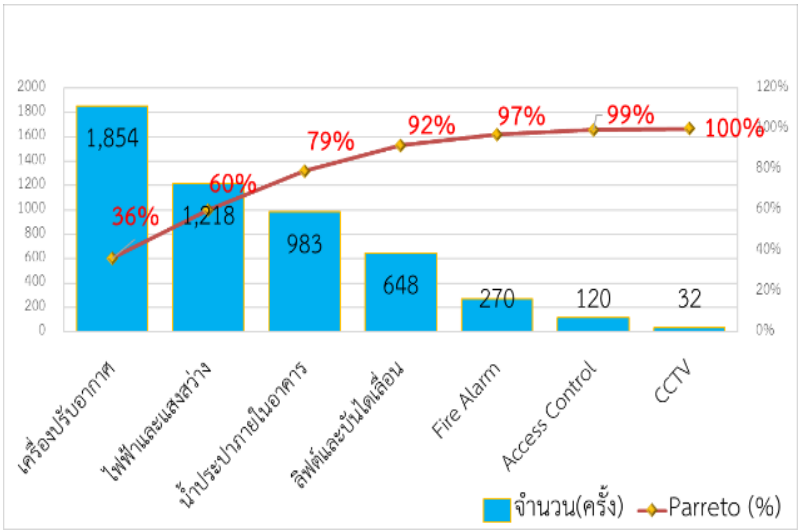
ภาพที่ 4 การวิเคราะห์ปัญหาการแจ้งซ่อมระบบ
ที่มา: จัดทำโดยผู้ศึกษา.

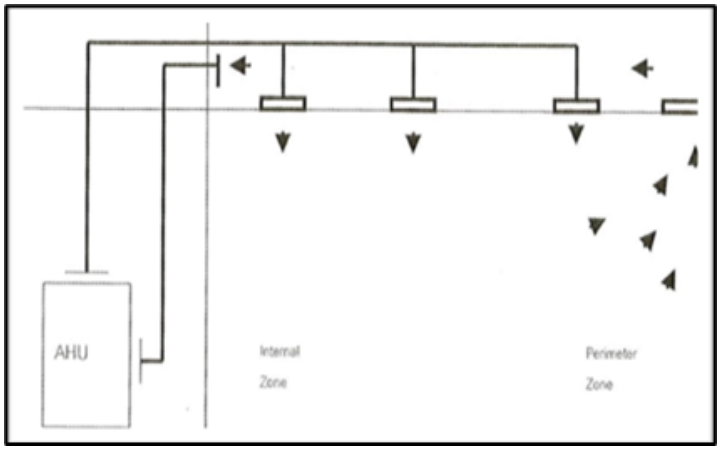
โดยพิกัดความร้อน (BTU/ตารางเมตร) จะต่างกันไปตามเงื่อนไขและสถานะของห้อง ดังนั้น สำหรับห้องทำงานที่ไม่โดนแดด ค่าพิกัดความร้อนอาจอยู่ในช่วงประมาณ 850 BTU/ตารางเมตร และสำหรับห้องทำงานที่โดนแดด ค่าพิกัดความร้อนอาจอยู่ในช่วงประมาณ 900 BTU/ตารางเมตร และสำหรับห้องประชุมหรือห้องสัมมนาหรือห้องที่มีจำนวนคนต่อพื้นที่มากกว่าปกติ ค่าพิกัดความร้อนอาจต้องสูงขึ้น เช่น ระหว่าง 1,100 - 1,500 BTU/ตารางเมตร ขึ้นอยู่กับขนาดและจำนวนคนในห้อง อย่างไรก็ตามเพื่อความแม่นยำที่สูงขึ้นและการปรับอากาศที่เหมาะสม ควรพิจารณาเงื่อนไขที่ต้องการใช้งานเพื่อให้ได้ข้อมูลที่ถูกต้องและเชื่อถือได้สำหรับการคำนวณ BTU ที่เหมาะสมในแต่ละสถานที่เพื่อหลีกเลี่ยงการปิดกั้นช่องทางลมและเพิ่มการหมุนเวียนอากาศในพื้นที่เพื่อออกแบบหัวรับลมกลับ (Return Air Grille) เนื่องจากในอาคารที่ผู้ศึกษาได้เป็นระบบปรับอากาศแบบที่มีระบบลมกลับอยู่เหนือแผ่นฝ้า (Central Return Air) ที่ต้องดึงอากาศในพื้นที่ปรับอากาศกลับไปยังห้อง AHU เพื่อแลกเปลี่ยนความร้อน (Heat Exchange) อีกทั้งยังเป็นการเพิ่มการหมุนเวียนอากาศในพื้นที่ สิ่งที่ต้องคำนึงถึงในการออกแบบตำแหน่งหัวรับลมกลับออกแบบให้มีการดึงลมกลับอยู่ที่อยู่ภายในพื้นที่ (Internal Zone) จะส่งผลให้เกิดการลัดวงจรของอากาศได้ (Short Circuit) (ศิริทาวรจันทร์, 2544) ทำให้พื้นที่ในบริเวณด้านในสุดของพื้นที่ปรับอากาศมีปัญหาเรื่องการหมุนเวียนของอากาศเย็นได้ และความเร็วลมที่ผ่านเข้าหัวลมกลับควรอยู่ในช่วง 300 – 500 ฟุตต่อนาที พื้นที่ที่มีประสิทธิภาพของหัวลมกลับทั่วไปประมาณร้อยละ 75 ของขนาด Gril ดังภาพที่ 6

ภาพที่ 6 การลัดวงจรของอากาศได้ (Short Circuit)
ที่มา: (ศิริทาวรจันทร์, 2544)

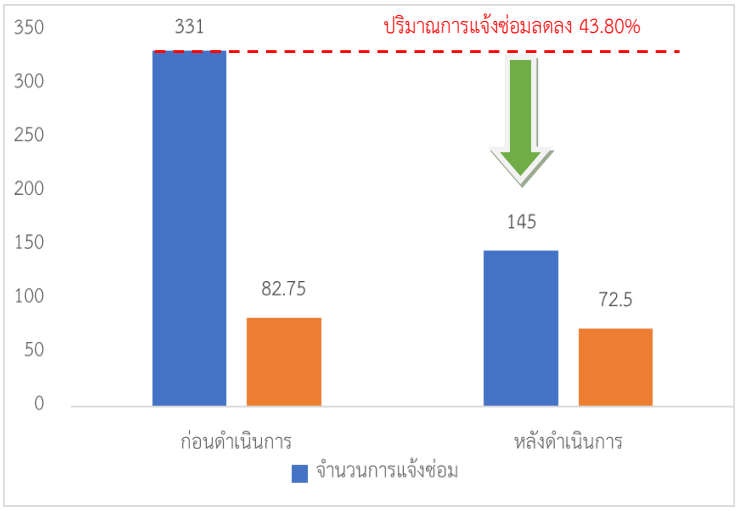
2) หลังการดำเนินการ: จำนวนการแจ้งซ่อมระบบปรับอากาศลดลงเป็น 145 ครั้ง หรือคิดเป็นข้อบกพร่องเฉลี่ย 72.5 ต่อเดือน และมีสัดส่วนปัญหาการแจ้งซ่อมระบบปรับอากาศก่อนปรับปรุงและหลังปรับปรุงลดลงไปถึง 43.80% ดังแสดงในภาพที่ 9

ภาพที่ 9 เปรียบเทียบปริมาณงานแจ้งซ่อม (ก่อน -หลังปรับปรุง)
ที่มา: จัดทำโดยผู้ศึกษา
